**Pré-Rapport de mission de repérage des matériaux et produits  
contenant de l'amiante avant réalisation de travaux dans un  
immeuble bâti**

**Nom du site :** barrage de Beaulieu et du bâtiment d'exploitation -  
AM-RTV & PB-DG-TV

BARRAGE DE BEAULIEU  
rivière Seine, non loin de Nogent sur Se  
10400 LA MOTTE TILLY

**Référence du rapport :** 7136701/S3.4.1.R

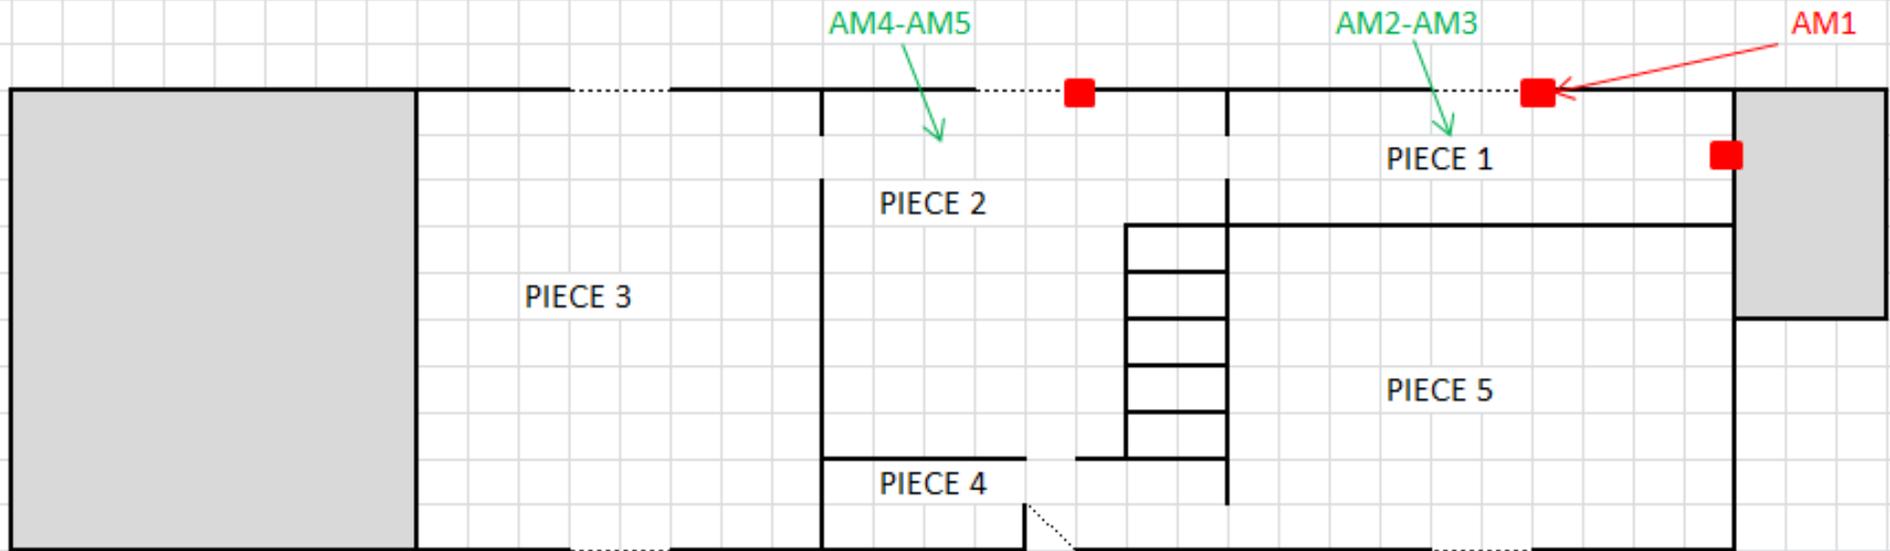
## Batiment d'exploitation-Rez-de-chaussée

■ AM1 : CONDUIT EN AMIANTE CIMENT

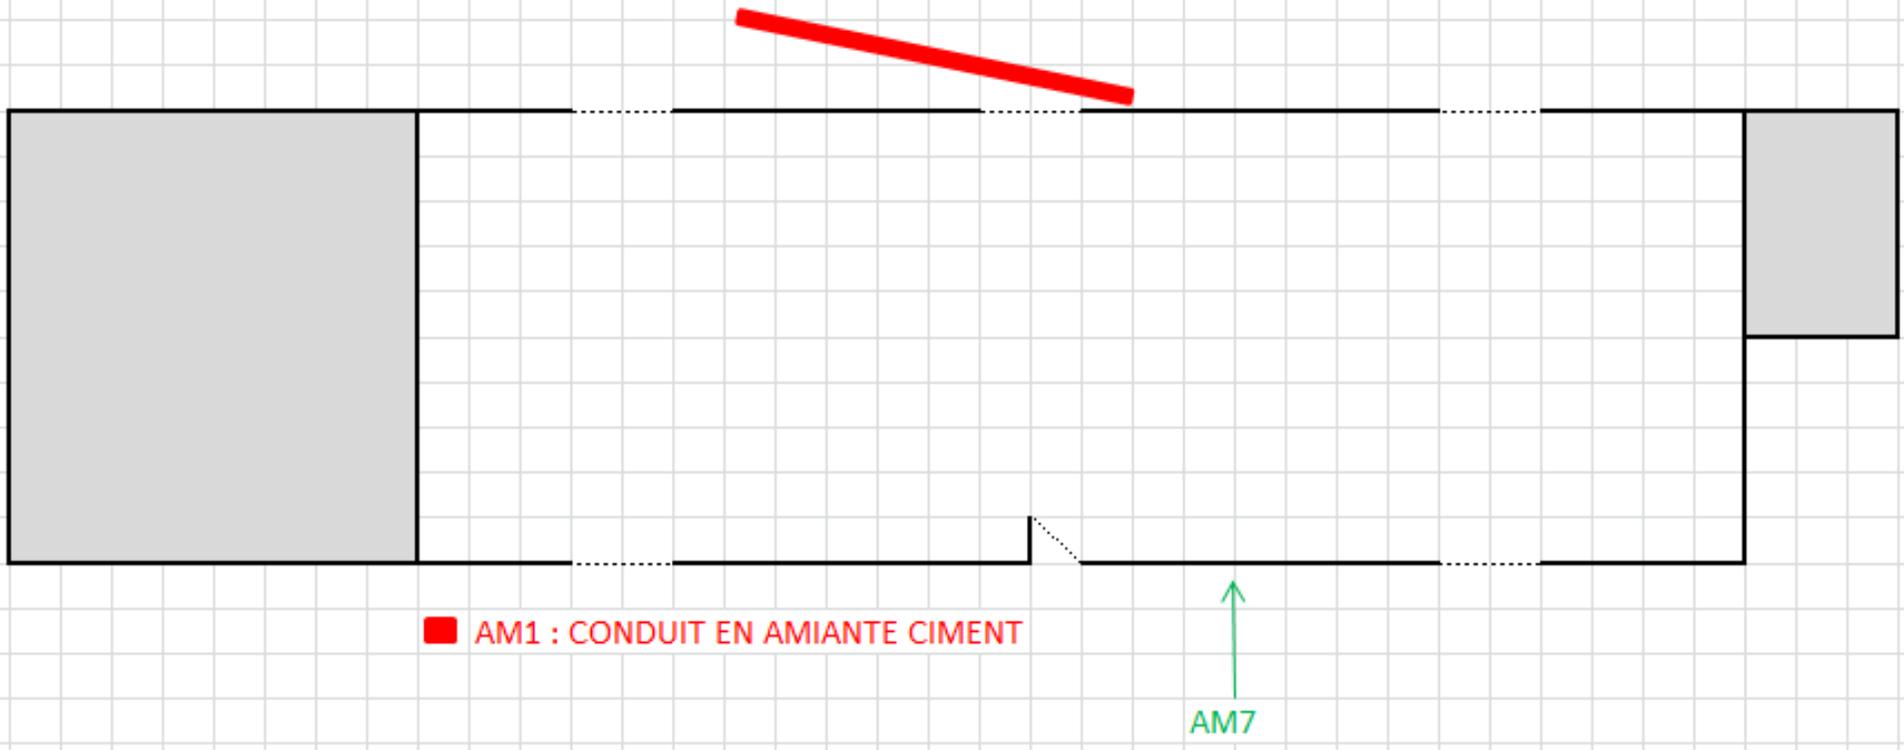
## Batiment d'exploitation-Façades

■ AM1 : CONDUIT EN AMIANTE CIMENT

↑  
AM7

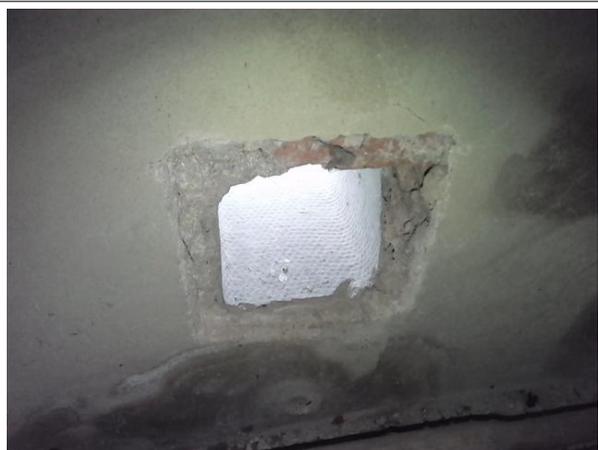
Prélèvement - AM1 : Bâtiment d'exploitation / Rez-de-chaussée  
/ Pièce n°1 - Conduit- (Présence d'amiante)

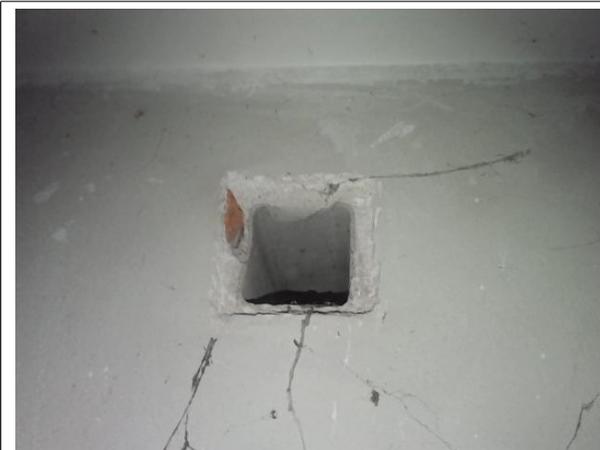
Prélèvement - AM1 : Bâtiment d'exploitation / Rez-de-chaussée  
/ Pièce n°1 - Conduit- (Présence d'amiante)

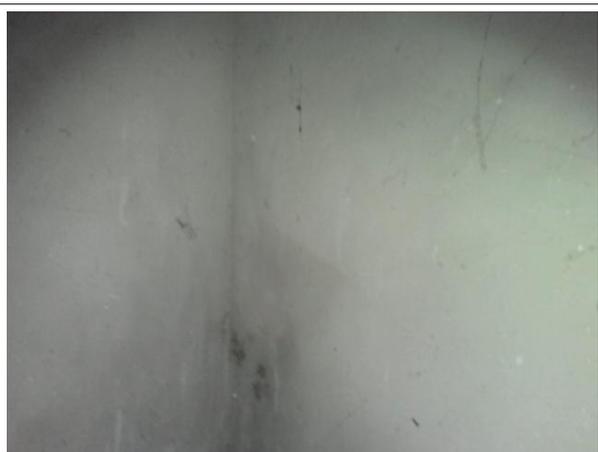
Prélèvement - AM2 : Bâtiment d'exploitation / Rez-de-chaussée  
/ Pièce n°1 - Enduit- (Absence d'amiante)

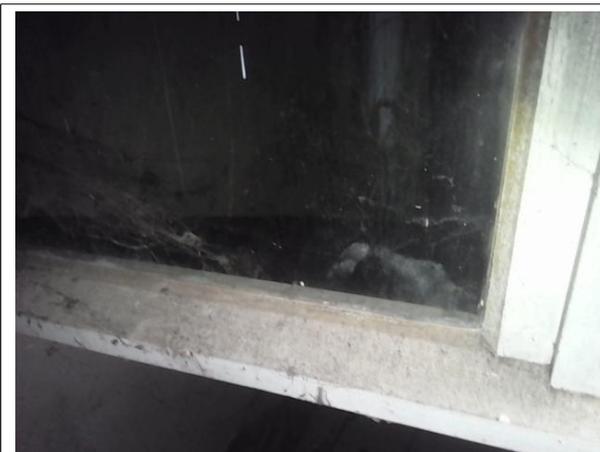
Prélèvement - AM3 : Bâtiment d'exploitation / Rez-de-chaussée  
/ Pièce n°1 - Mastic- (Absence d'amiante)

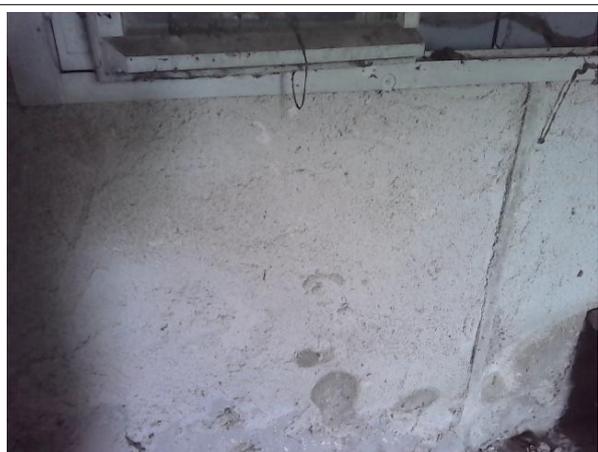
Prélèvement - AM4 : Bâtiment d'exploitation / Rez-de-chaussée  
/ Pièce n°2 - Enduit- (Absence d'amiante)

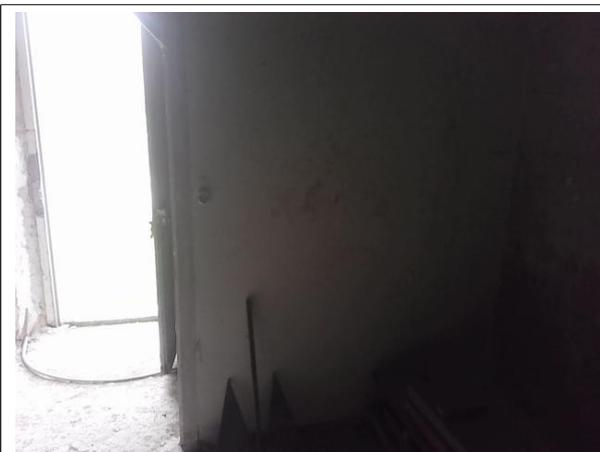
Prélèvement - AM5 : Bâtiment d'exploitation / Rez-de-chaussée  
/ Pièce n°2 - Enduit- (Absence d'amiante)

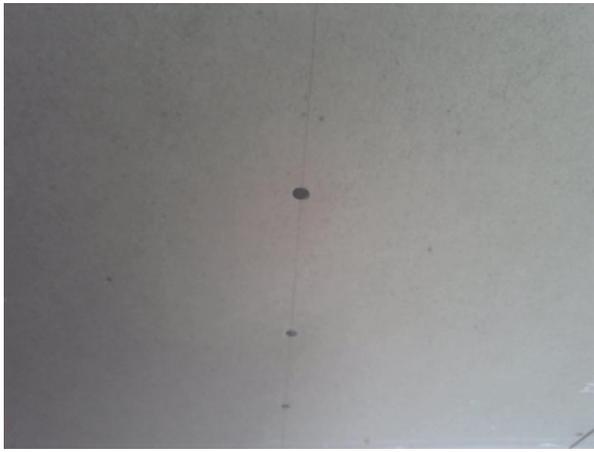
Prélèvement - AM6 : Bâtiment d'exploitation / Etage / Pièce n°1  
- Panneau- (Absence d'amiante)

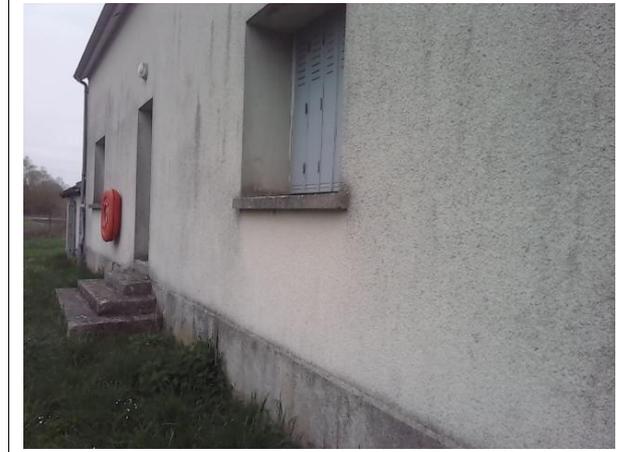
Prélèvement - AM7 : Bâtiment d'exploitation / Extérieurs /  
Façades - Enduit- (Absence d'amiante)

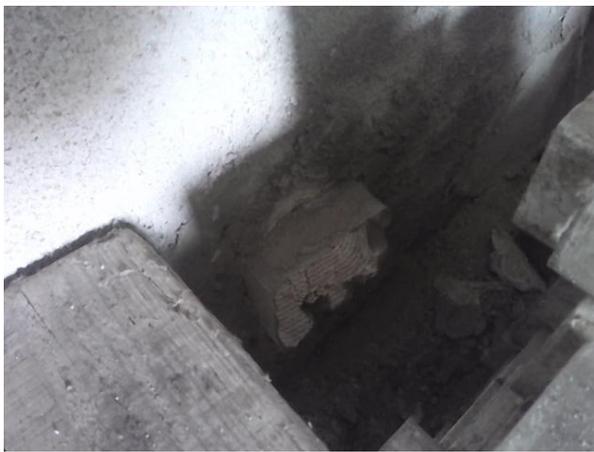
prélevé - AM1 : Bâtiment d'exploitation / Rez-de-chaussée /  
Pièce n°2 - Conduit- (Présence d'amiante)

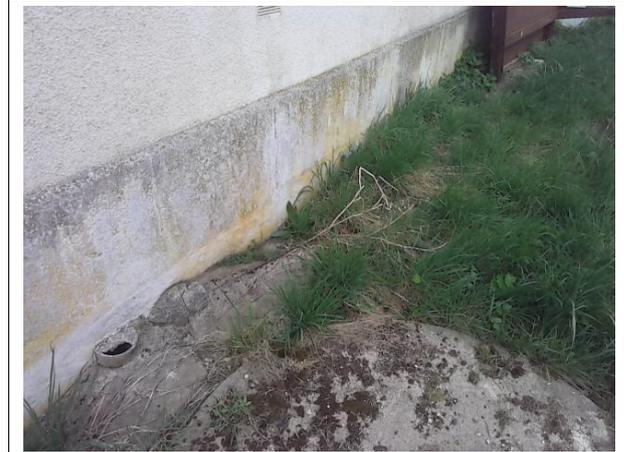
prélevé - AM1 : Bâtiment d'exploitation / Extérieurs / Façades -  
Conduit- (Présence d'amiante)

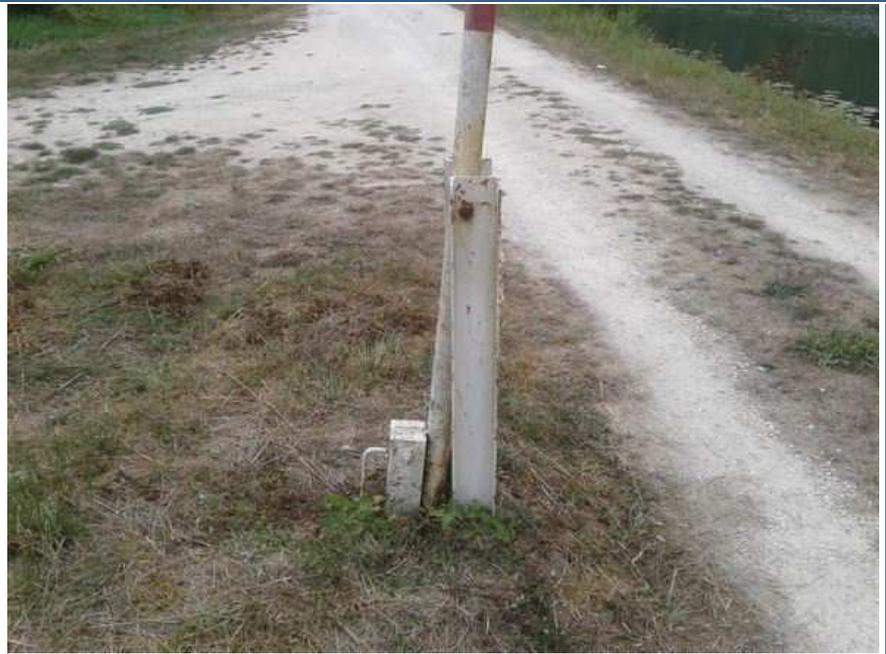
**PRELEVEMENT : P1**

Pièce ou Local	Barrière entrée
Composant de la construction	Ecaille
Partie du composant	Peinture blanche
Présence d'amiante	<b>Non</b>
Plan N°	/

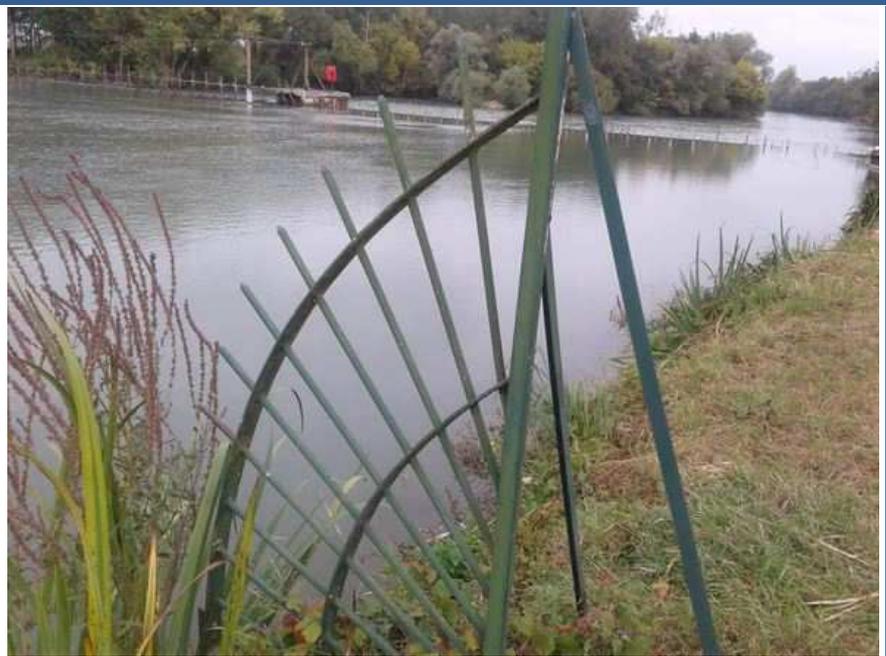
**PRELEVEMENT : P2**

Pièce ou Local	Grille côté barrière
Composant de la construction	Ecaille
Partie du composant	Peinture verte
Présence d'amiante	<b>Non</b>
Plan N°	/

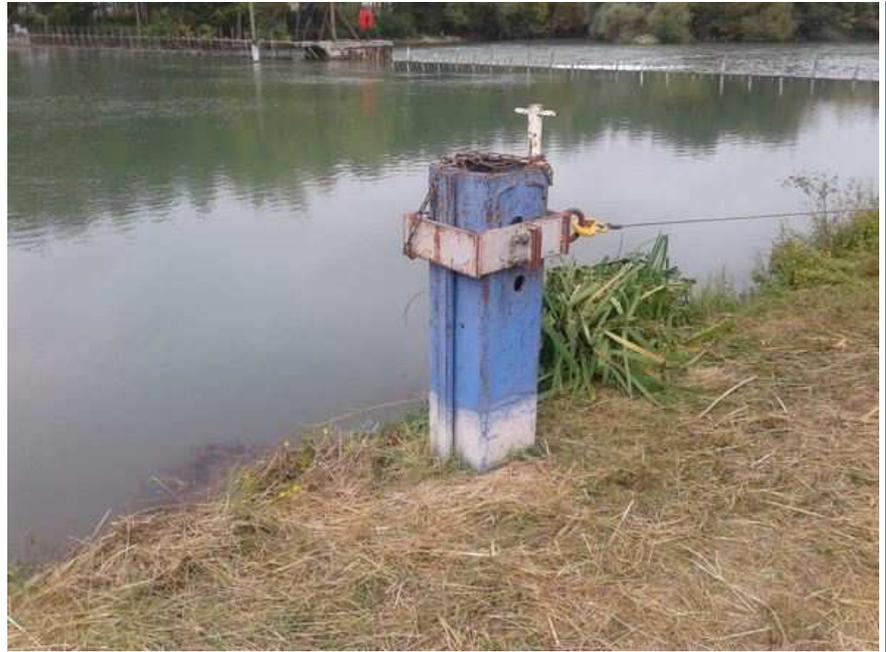
**PRELEVEMENT : P3**

Pièce ou Local	Duc d'albe bleue
Composant de la construction	Ecaille
Partie du composant	Peinture
Présence d'amiante	<b>Non</b>
Plan N°	/

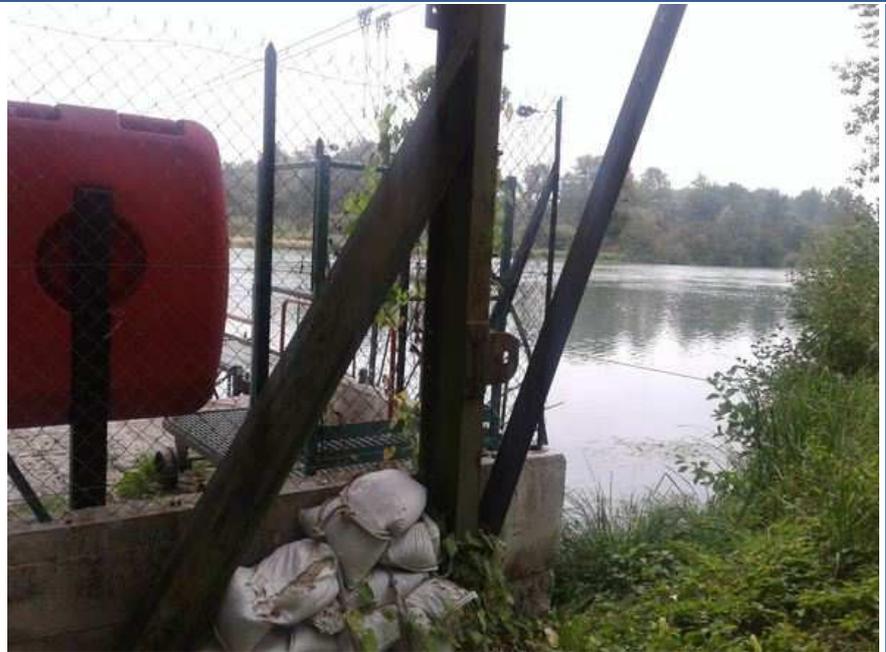
**PRELEVEMENT : P4**

Pièce ou Local	Grand portique vert
Composant de la construction	Ecaille
Partie du composant	Peinture verte
Présence d'amiante	<b>Non</b>
Plan N°	/

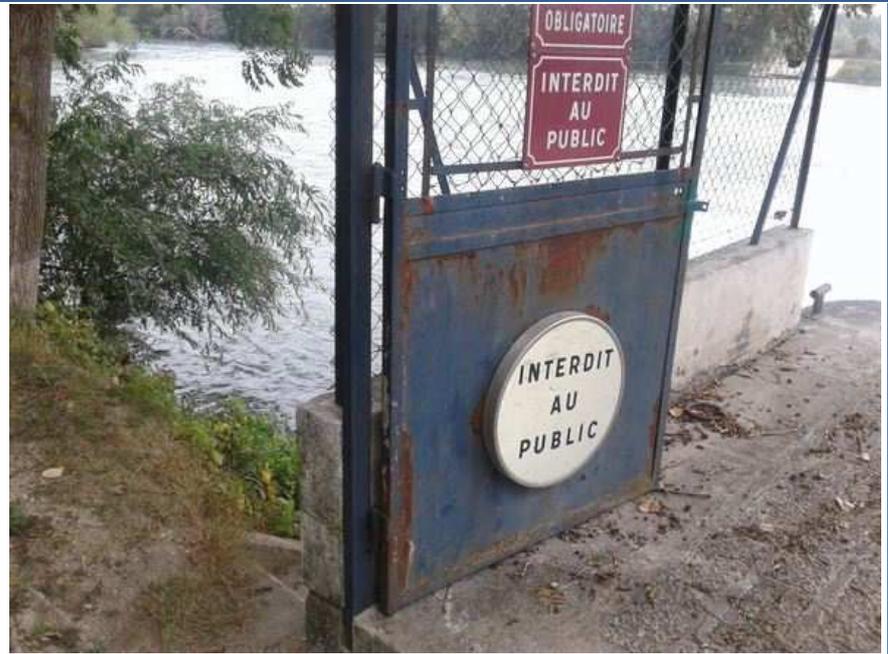
**PRELEVEMENT : P5**

Pièce ou Local	Porte bleue accès barrage
Composant de la construction	Ecaïlle
Partie du composant	Peinture
Présence d'amiante	<b>Non</b>
Plan N°	/

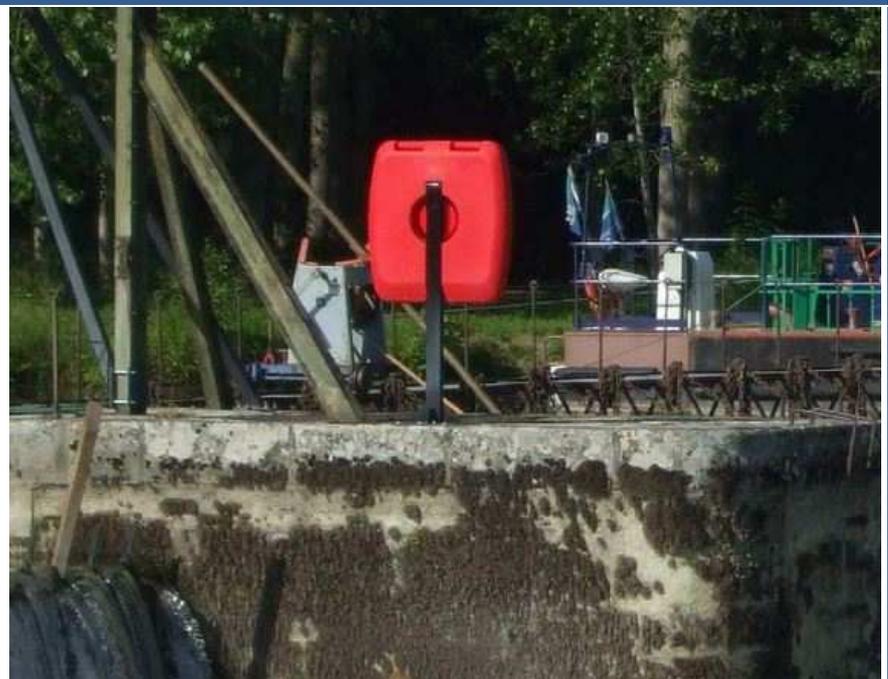
**PRELEVEMENT : P6**

Pièce ou Local	Charriot
Composant de la construction	Ecaïlle
Partie du composant	Peinture
Présence d'amiante	<b>Non</b>
Plan N°	/
